COMMUNAUTÉ
DE LA RIVIERA FRANÇAIS

PROJET D'ECO-QUARTIER DU COEUR DE CARNOLES

Mémoire en réponse à l'avis de l'Autorité Environnementale – Avril 2019

Travaux de désamiantage et de démolition de la base aérienne 943

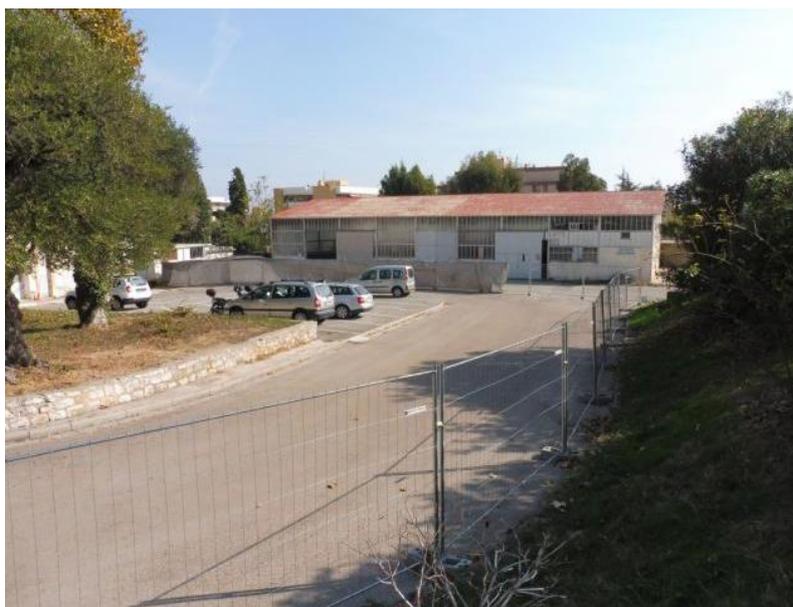
Figure 3 : Platanes 4 et 5 intégrés dans le dispositif de mise en défens des bâtiments non démolis

Les platanes 4 et 5 ont été intégrés dans le dispositif de mise en défens de bâtiments non concernés par les travaux de démolition et n'ont donc pas eu besoin de protection particulière. (cf Figure 3).

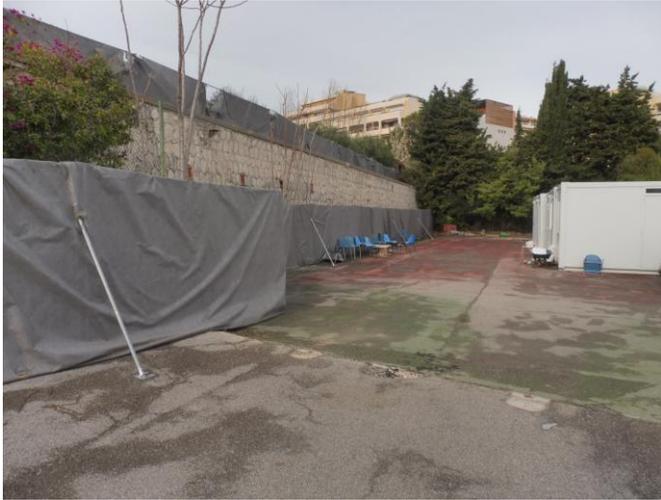
| N° Muret | Remarques | Photo |
|---|---|---|
| 1 | Le dispositif côté base vie a été maintenu en bon état pendant toute la durée des travaux. Des jambes de force ont été rajoutées lors de la visite du 12/12/17 pour renforcer le dispositif contre les épisodes venteux (cf. Figure 4 et Figure 5). | <p data-bbox="1473 963 1570 991"><u>Figure 4</u></p> |

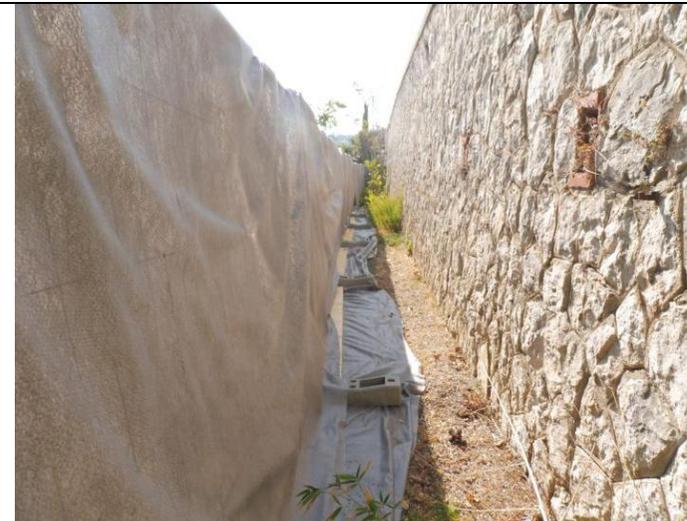
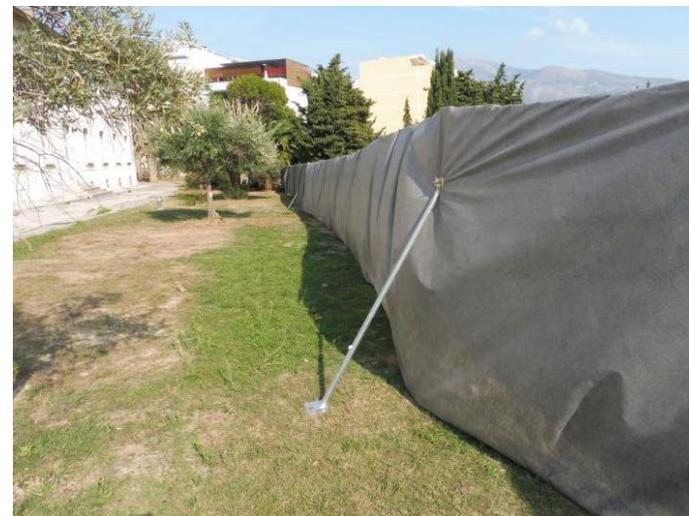
Le dispositif côté bâtiment 2 et 3 a été adapté à la végétation en place en passant parfois très proche du muret (+/- 50cm) et par moment plus largement afin d'intégrer les arbustes dans le dispositif (cf. Figure 6). L'escalier d'accès entre les murs 1 et 2 a été intégré au dispositif tout en laissant un passage disponible pour la circulation du personnel de chantier.

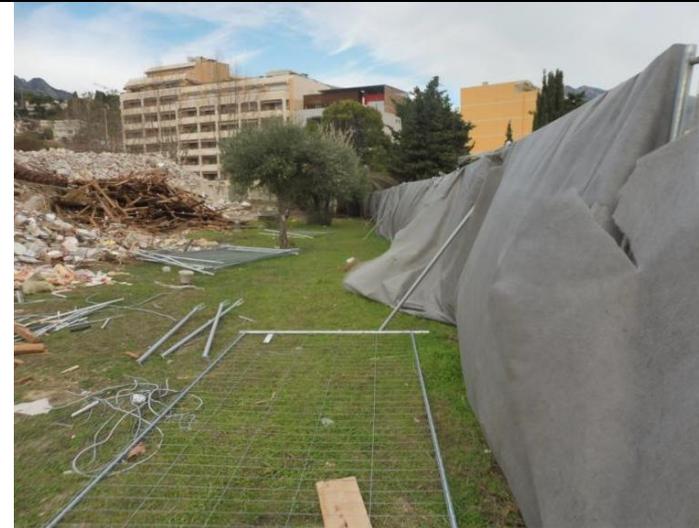
Figure 7

Le géotextile a été déchiré en plusieurs endroits à cause du vent (constaté lors de la visite du 12/12/17) mais les opérations de démolition étaient déjà terminées (cf. Figure 7).

Le géotextile des barrières du mur 1 a été retiré à la fin des opérations d'évacuation pour diminuer la prise au vent des barrières. Les barrières ont été maintenues jusqu'à la fin des travaux pour empêcher tout stockage de matériel.

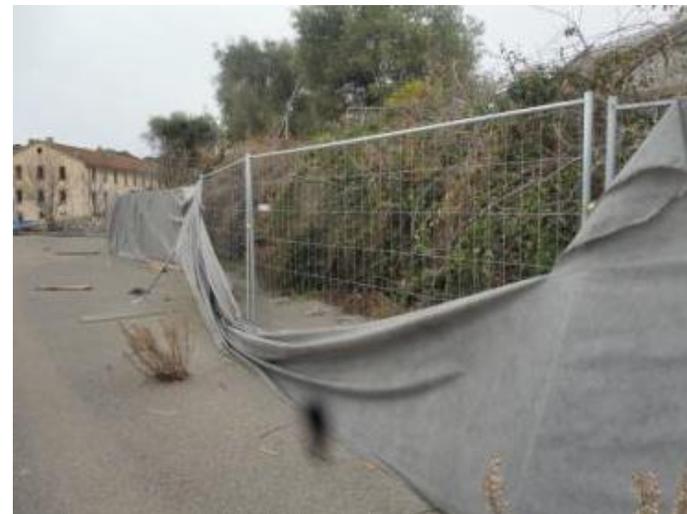
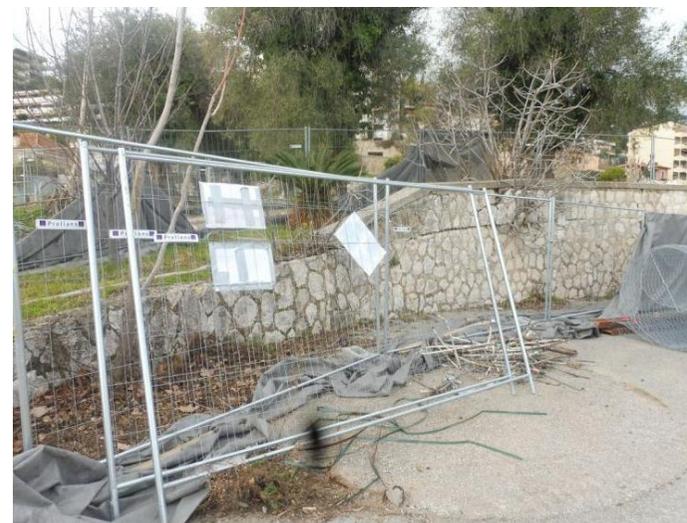
2 Le dispositif a été positionné de façon à intégrer les bougainvilliers (partie intégrante de l'habitat de l'Hémidactyle) côté place d'arme. L'écologue a constaté lors des visites du 17/01, du 01/02 et du 19/02 que le dispositif n'était pas conforme (barrières endommagées et décrochage géotextile) en raison de plusieurs intempéries (cf. Figure 9 et Figure 10). Il a été demandé à l'entreprise de veiller au maintien permanent du dispositif car il s'agissait d'un point de passage très emprunté par les camions d'évacuation qui génèrent de la poussière et la zone a également été prévue pour le stationnement d'autocar pendant les journées dominicales.

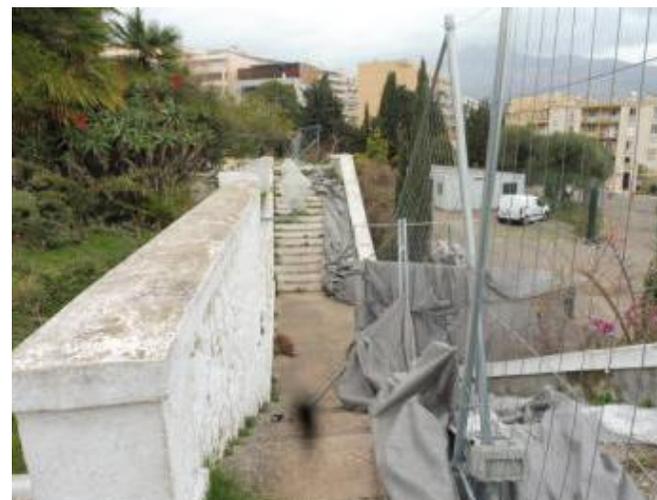
Figure 11

Le dispositif dans l'escalier entre les murs 1 et 2 a été constaté partiellement endommagé à plusieurs reprises (17/01 et 01/02). Au vu du positionnement de ce dispositif par rapport aux travaux, il a été décidé qu'il n'était pas nécessaire de replacer le géotextile mais de juste maintenir les barrières, notamment pour interdire l'accès pendant les journées dominicales (cf. Figure 11).

Le géotextile des barrières du mur 2 a été retiré à la fin des opérations d'évacuation pour diminuer la prise au vent des barrières. Les barrières ont été maintenues jusqu'à la fin des travaux pour empêcher tout stockage de matériel.

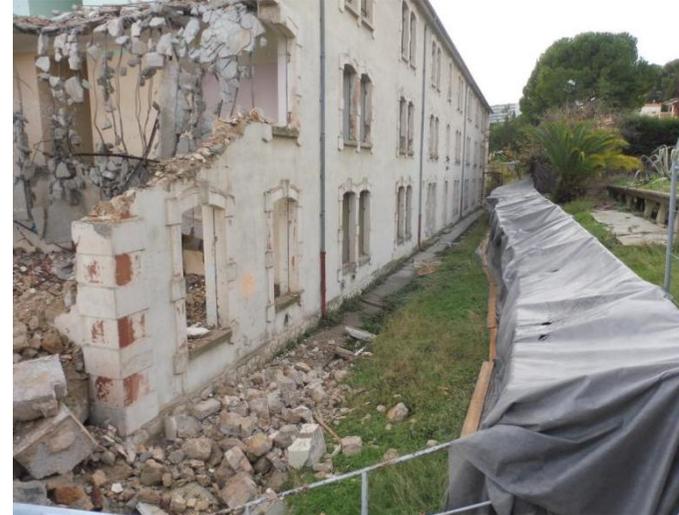
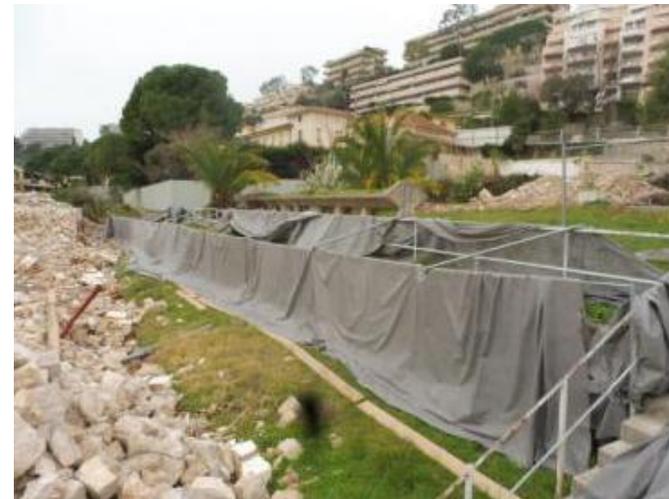
Pendant les travaux d'évacuation, l'écologue a constaté des décrochages du géotextile au niveau de la partie supérieure ainsi que des barrières endommagées (visites du 17/01 et 01/02) (cf. Figure 14). L'entreprise a procédé aux ajustements nécessaires.

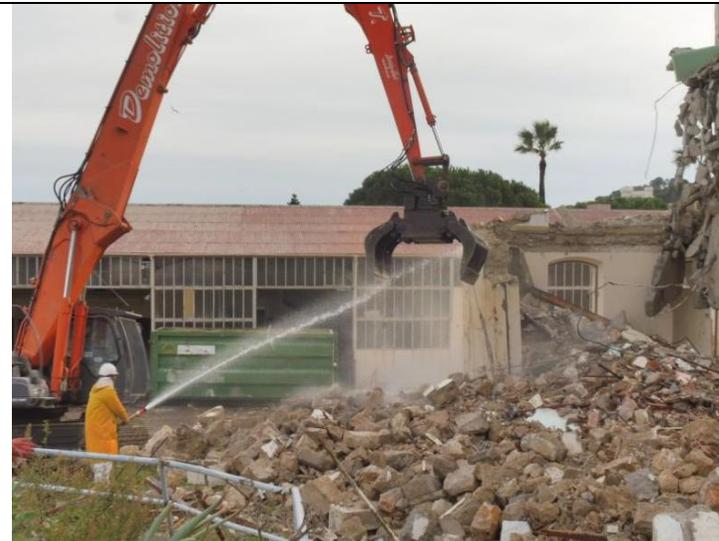
Figure 15

Des arrosages à la manche ont été effectués pendant les opérations de démolition et d'évacuation (cf. Figure 15).

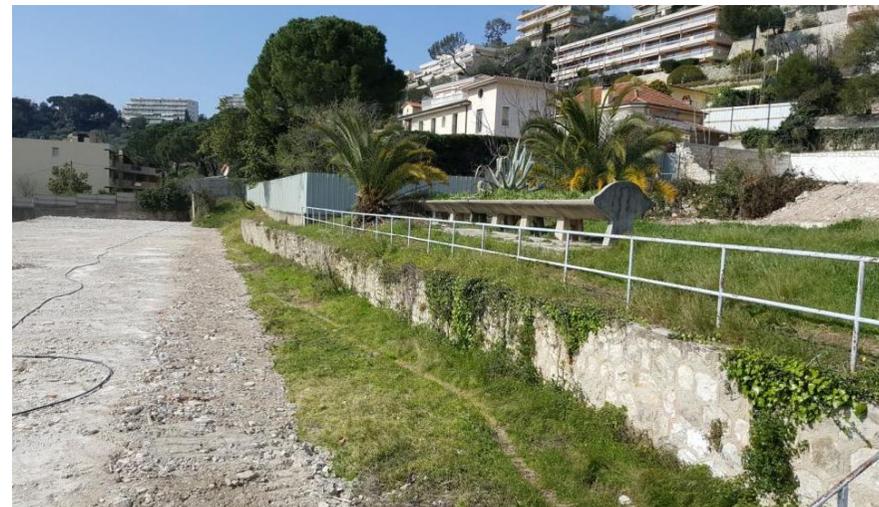
Figure 16

L'ensemble du dispositif a été évacué à la fin des travaux (cf. Figure 16).

Le géotextile des barrières du mur 3 a été retiré à la fin des opérations d'évacuation pour diminuer la prise au vent des barrières. Les barrières ont été maintenues jusqu'à la fin des travaux pour empêcher tout stockage de matériel.

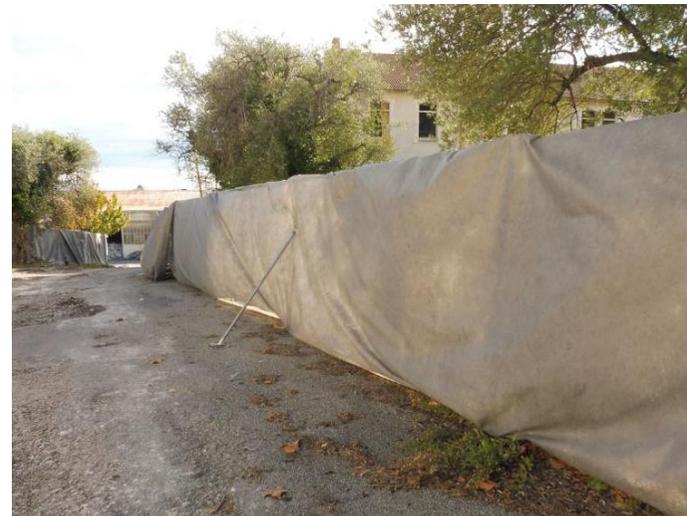
Figure 17

4 Sur ce muret, le dispositif comprenait également la bande enherbée côté bâtiment 1 (cf. Figure 17).

Le géotextile des barrières du mur 4 a été retiré à la fin des opérations d'évacuation pour diminuer la prise au vent des barrières. Les barrières ont été maintenues jusqu'à la fin des travaux pour empêcher tout stockage de matériel.

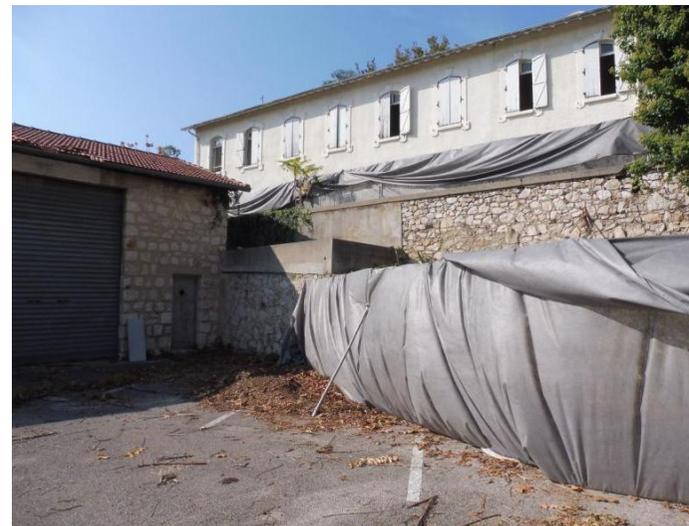
Figure 19

Lors de la visite du 19/10 il a été constaté que le dispositif installé par l'entreprise ne couvrait pas intégralement le muret vers le bâtiment 20 et la partie supérieure n'était pas complétée (cf. Figure 19). Cependant les travaux de démolition n'avaient pas encore débuté.

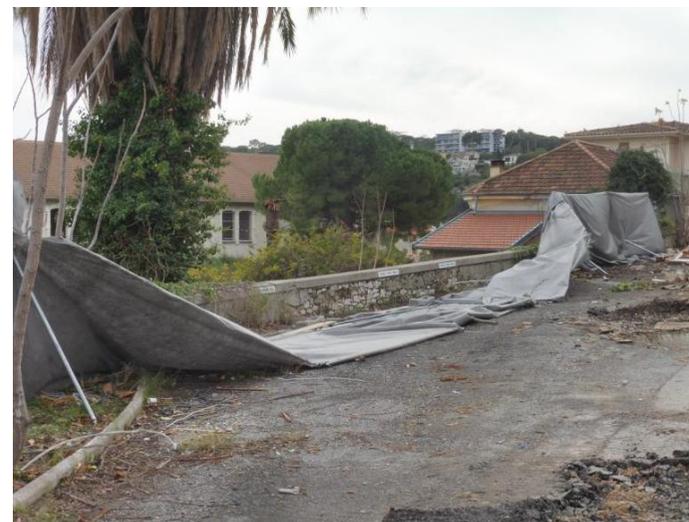
Figure 20

Le dispositif a bien été mis en place lors des travaux de démolition. Quelques petites réparations du dispositif ont dues êtres réalisées pendant les travaux, notamment des barrières au sol suite aux intempéries (cf. Figure 20).

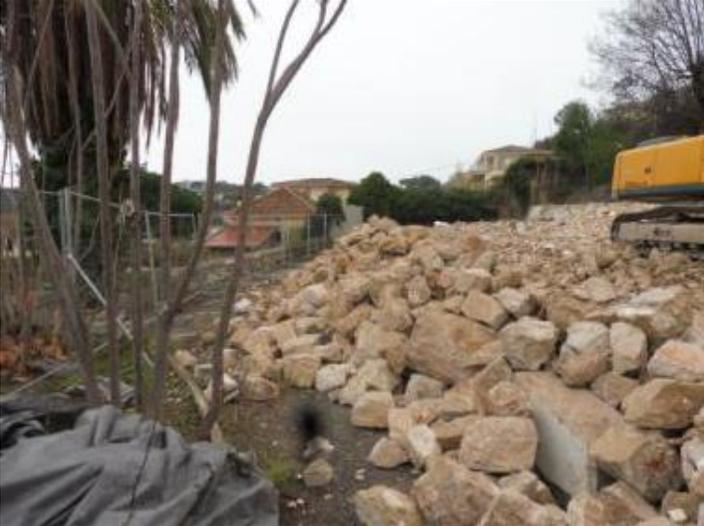
| <p>Le géotextile a été replié en pied des barrières à la fin des travaux de démolition.</p> <p>Lors de la visite du 01/02 il a été constaté que le géotextile n'avait pas été remis en place pendant les opérations d'évacuation. Une pelle était en activité ce jour là à proximité du mur (cf. Figure 21). Il a été à nouveau rappelé à l'entreprise de remettre le géotextile lors de la visite du 19/02.</p> <p>Le géotextile des barrières du mur 5 a été retiré à la fin des opérations d'évacuation pour diminuer la prise au vent des barrières. Les barrières ont été maintenues jusqu'à la fin des travaux pour empêcher tout stockage de matériel.</p> <p>L'ensemble du dispositif a été évacué à la fin des travaux</p> | <p><u>Figure 21</u></p> |

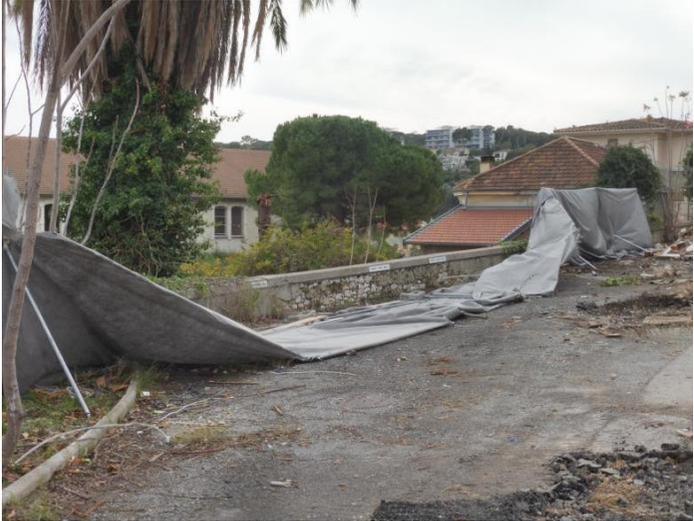
| <p>6</p> <p>La disposition des barrières a pris en compte la végétation du côté des bâtiments 7, 6, 9 et 4. Du côté des bâtiments 1, 2 et 3 le dispositif passait entre le muret et l'allée de platanes. Les trois escaliers ont également été compris dans le dispositif.</p> <p>Globalement, le dispositif a été conservé en bon état pendant la durée des travaux de démolition. Des réparations sur des barrières effondrées lors des intempéries ont dues être effectuées (cf. Figure 22).</p> | <p><u>Figure 22</u></p> |

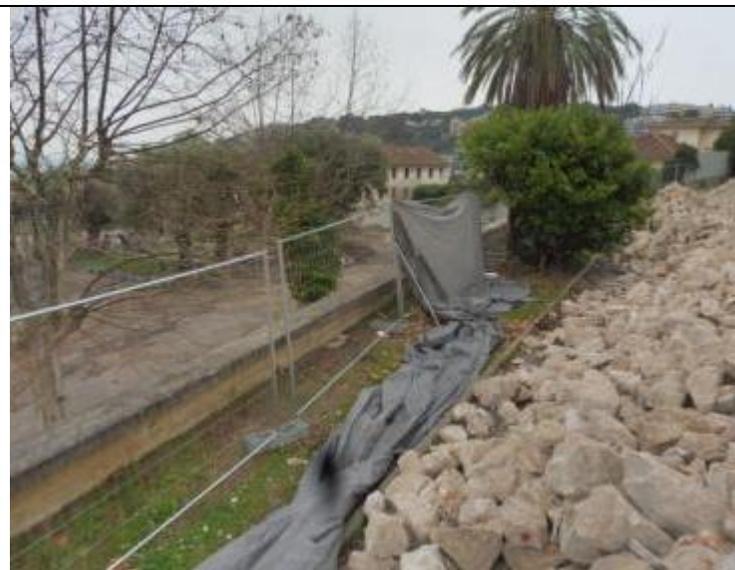
Figure 23

Pendant les travaux d'évacuation, l'écologue a signalé à l'entreprise à plusieurs reprises des décrochements du géotextile, notamment lors de la visite du 01/02 où une pelle était en activité à proximité du mur (cf. Figure 23). L'entreprise a réagi immédiatement à la remise en place du géotextile sur les barrières.

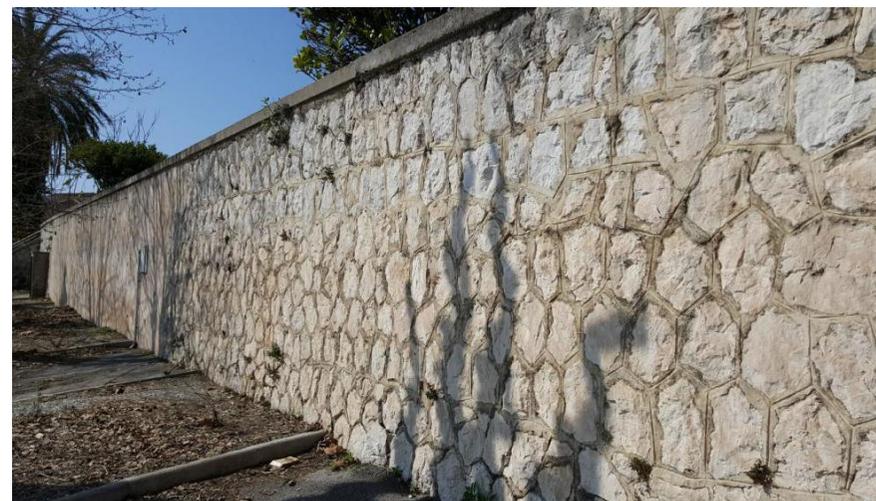
Figure 24

L'ensemble du dispositif a été évacué à la fin des travaux (cf. Figure 24).

Le géotextile des barrières du mur 6 a été retiré à la fin des opérations d'évacuation pour diminuer la prise au vent des barrières. Les barrières ont été maintenues jusqu'à la fin des travaux pour empêcher tout stockage de matériel.

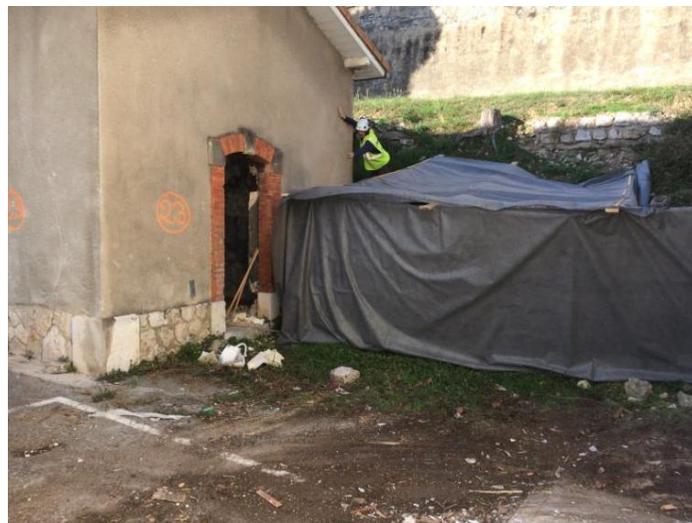
Figure 26

Le dispositif particulier pour la démolition du bâtiment 23 a été installé correctement. L'entreprise avait envoyé à Naturalia des photos de la mise en place du dispositif pour validation avant le commencement des travaux de démolition de ce bâtiment (cf. Figure 26).

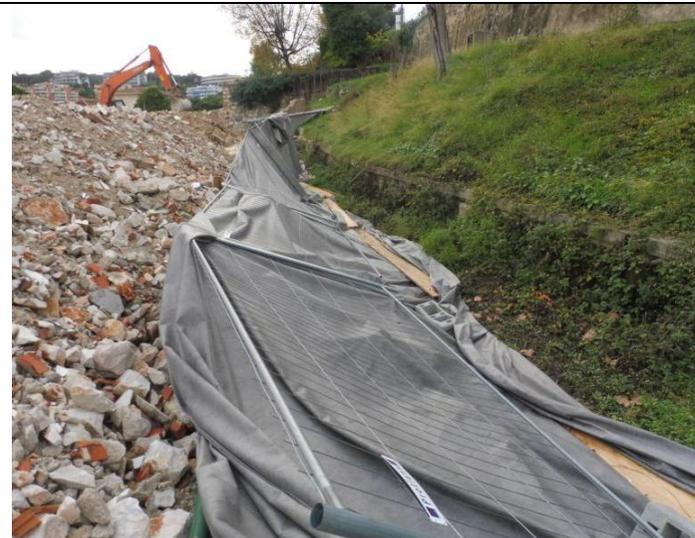
Figure 27

Il a été constaté lors de la visite du 12/12 pendant les travaux d'évacuation que le dispositif entre les anciens bâtiments 23 et 24 était au sol. Il a été demandé à l'entreprise sa remise en état rapide car des déblais étaient stockés à proximité du mur et une pelle était en activité juste à côté de la zone (cf. Figure 27).

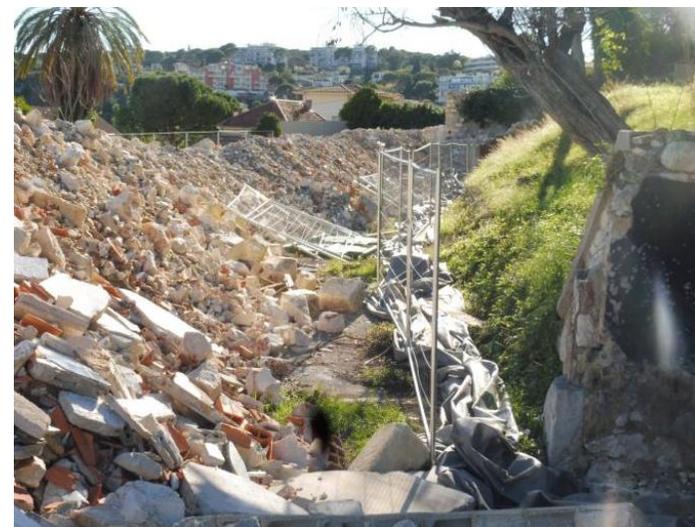
Figure 28

De même lors de la visite du 17/01, le dispositif n'était pas en bon état. Certaines barrières étaient endommagées et le géotextile au sol (cf. Figure 28).

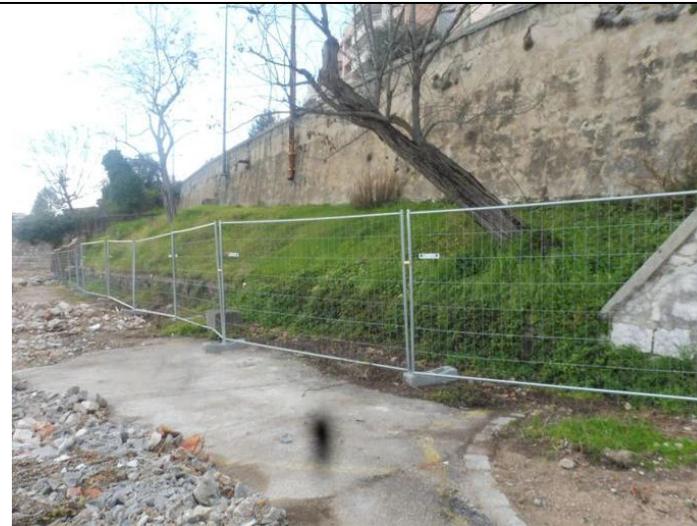
Figure 29

Lors de la visite du 19/02 il a été constaté que le géotextile avait été retiré du dispositif alors que les travaux d'évacuation n'étaient pas encore achevés (cf. Figure 29).

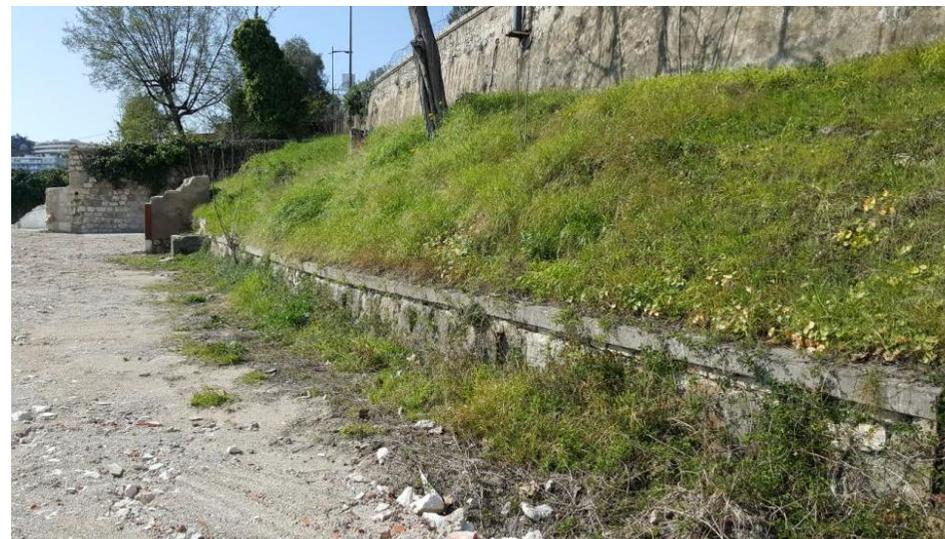
Figure 30

L'ensemble du dispositif a été évacué à la fin des travaux (cf. Figure 30).

Le géotextile des barrières du mur 7 a été retiré à la fin des opérations d'évacuation pour diminuer la prise au vent des barrières. Les barrières ont été maintenues jusqu'à la fin des travaux pour empêcher tout stockage de matériel.

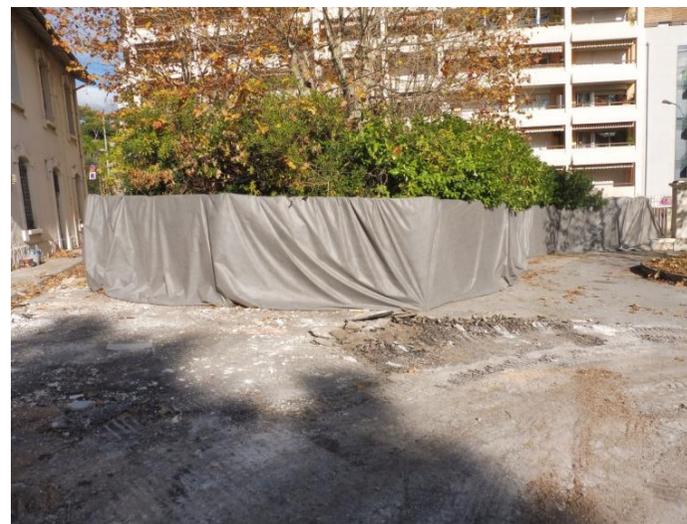
Figure 31

8 Le dispositif a globalement été maintenu en bon état pendant toute la durée des travaux de démolition (cf. Figure 31), hormis quelques retouches de fixation sur le géotextile.

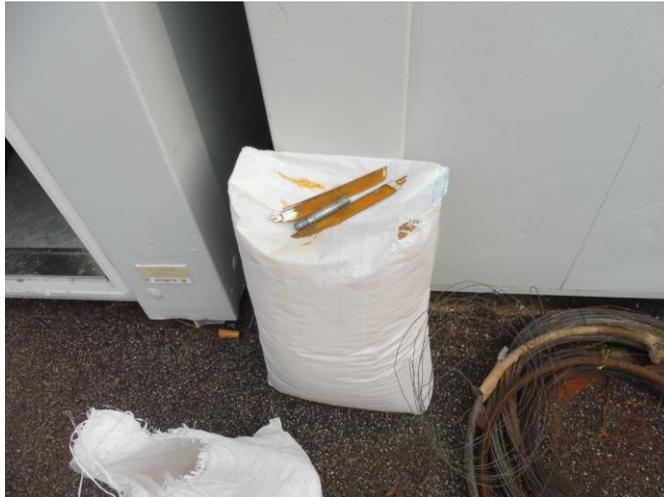
Figure 33 : Sable absorbant

L'écologue a rappelé à l'entreprise qu'elle devait se munir de kit anti pollution car elle n'en disposait pas sur le chantier. Suite à cette remarque l'entreprise s'est équipé de sable absorbant permettant de traiter les pollutions (cf. Figure 33).
