COMMUNAUTÉ
DE LA RIVIERA FRANÇAIS

PROJET D'ECO-QUARTIER DU COEUR DE CARNOLES

Mémoire en réponse à l'avis de l'Autorité Environnementale – Avril 2019

Travaux de désamiantage et de démolition de la base aérienne 943

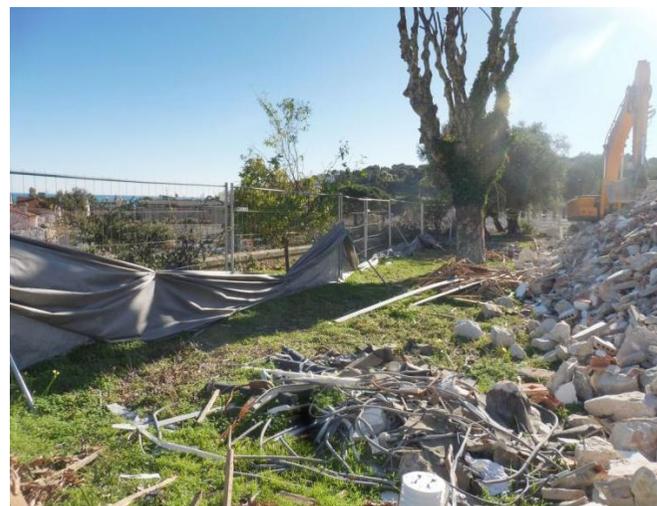
Figure 12

Côté bâtiment 1 les barrières Héras du dispositif ont été conservées en relativement bon état durant toute la durée du chantier, hormis quelques petites réparations. Lors de la visite du 17/01 il a été demandé à l'entreprise de remettre le géotextile sur le dispositif en raison de l'activité d'une pelle pour des opérations de tri de gravats (cf. Figure 12).

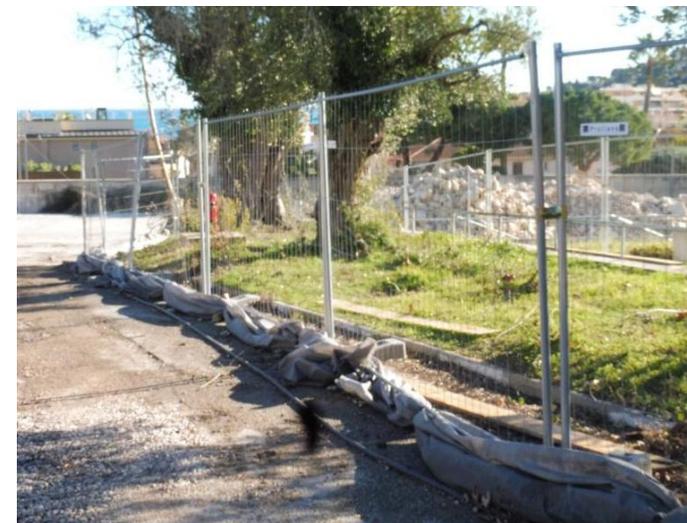
Figure 18

Le géotextile a été enroulé au pied des barrières quand il n'y avait pas d'opérations de démolition ou d'évacuation (cf. Figure 18). L'écologue a rappelé à l'entreprise la nécessité de remettre en place du géotextile côté bâtiment 1 lors de la reprise des opérations d'évacuation car circulation des camions à proximité.

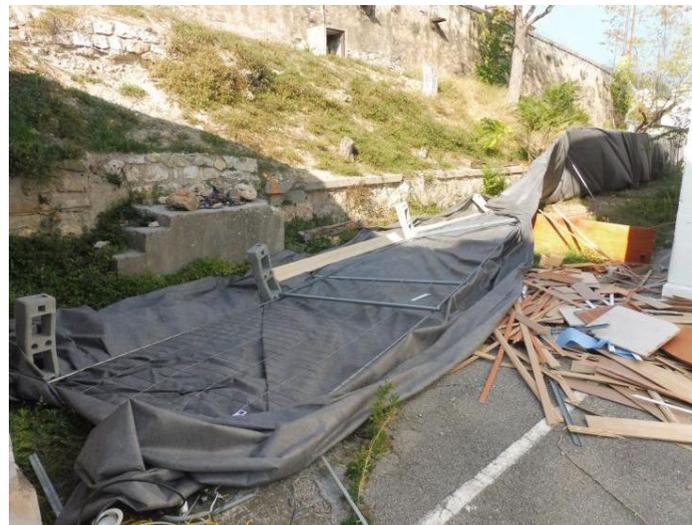
Figure 25

Le dispositif a été constaté au sol lors de la visite du 19/10 (cf. Figure 25). L'écologue a demandé à renforcer le dispositif par l'installation de jambe de force mais cette directive a tardé à être mise en place par l'entreprise.

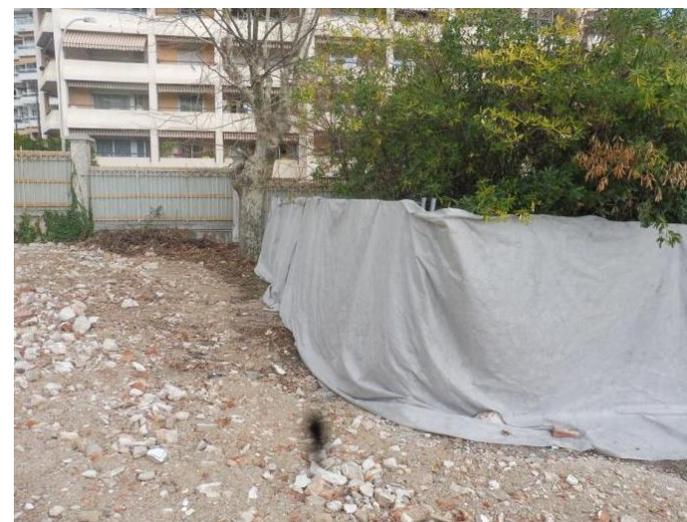
Figure 32

Pendant les travaux d'évacuation l'écologue a demandé le prolongement du dispositif côté jardin et le maintien du géotextile jusqu'à la fin de l'évacuation des bâtiments proches car point de passage important des camions émetteurs de poussières (cf. Figure 32).
